EKSPERTYZA TECHNICZNA

dotycząca budynki Świetlicy Wiejskiej i OSP we wsi Konopki Białystok gmina Grabowo

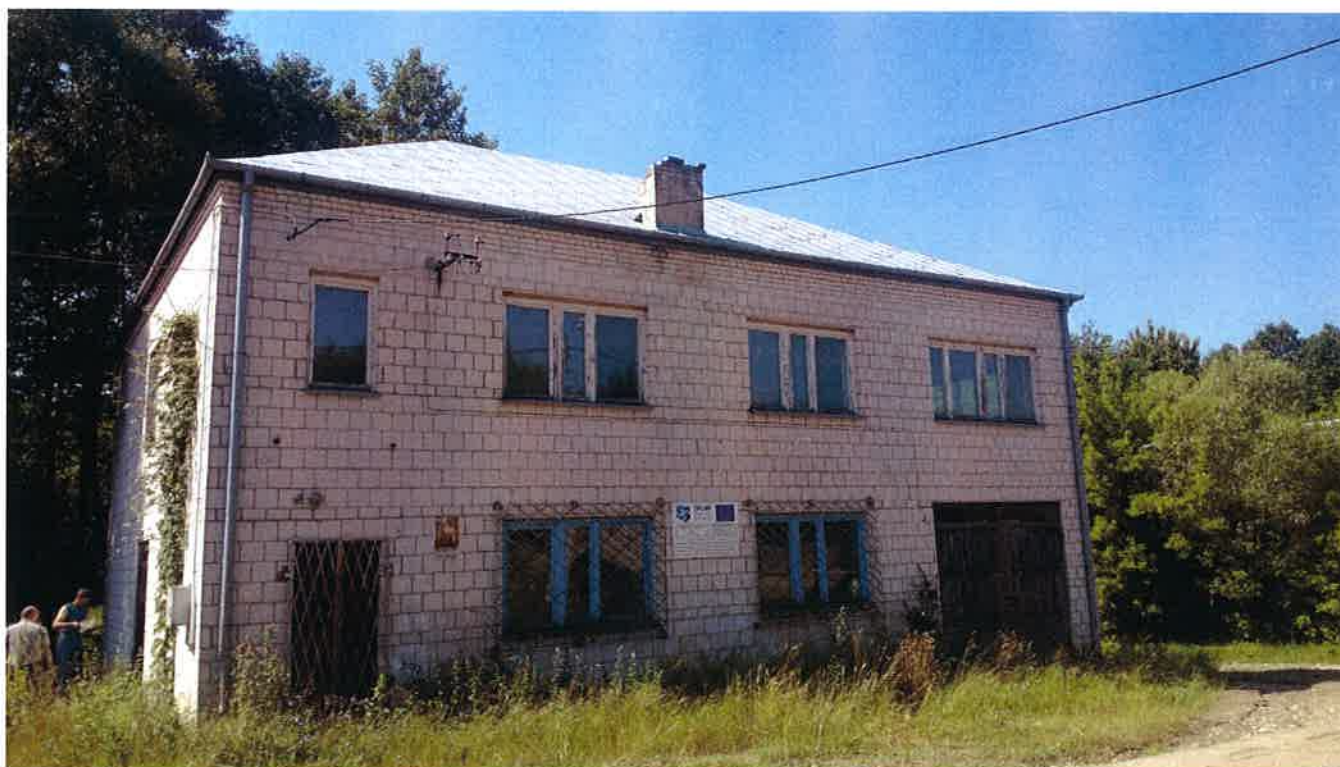
Zdj. 1. Budynek objęty opracowaniem

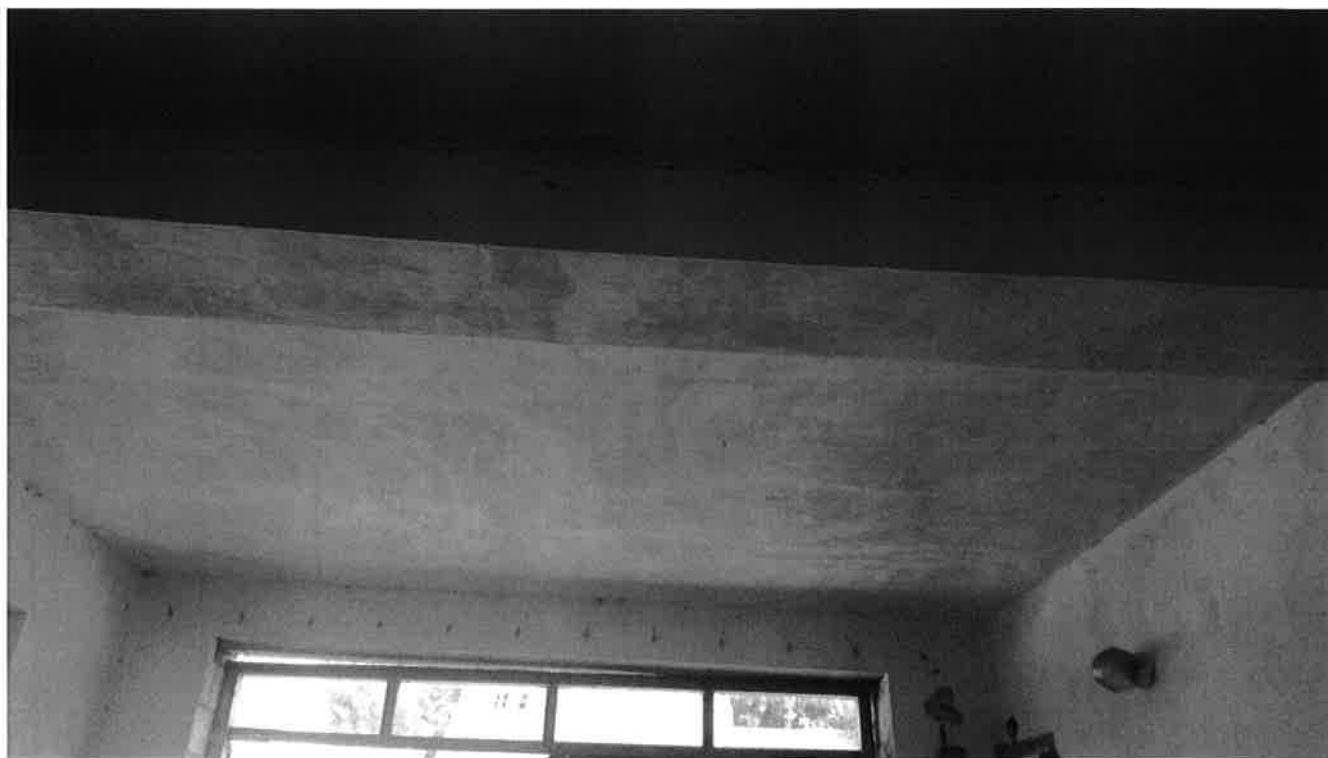
Płyta żelbetowa stropu jest wykonana z betonu klasy B10 (powinna być wykonana z betonu B20) , grubość to zaledwie 8- 10 cm co nie spełnia kryterium wytrzymałości na ściskanie w przypadku obciążeń które to by wynikały z lokalizacji na tym stropie pomieszczeń świetlicy. Płyta ta ponadto ma znaczne ugięcia 4-5 cm przekraczające normowe dopuszczenia, Występują pęknięcia na podporach oraz nastąpiło odspajanie krawędzi podpór (podciąg i ściany) spowodowane ugięciem płyty stropowej

2. Oparcie płyty stropu na podciągu, Nastąpiło odspajanie (ścinanie) krawędzi podpór (podciągu i ściany) spowodowane ugięciem płyty stropowej

W celu lokalizacji pomieszczenia świetlicy na piętrze strop należy wymienić na nowy lub zaprojektować ewentualną konstrukcję która pozwoli wzmocnić istniejący strop

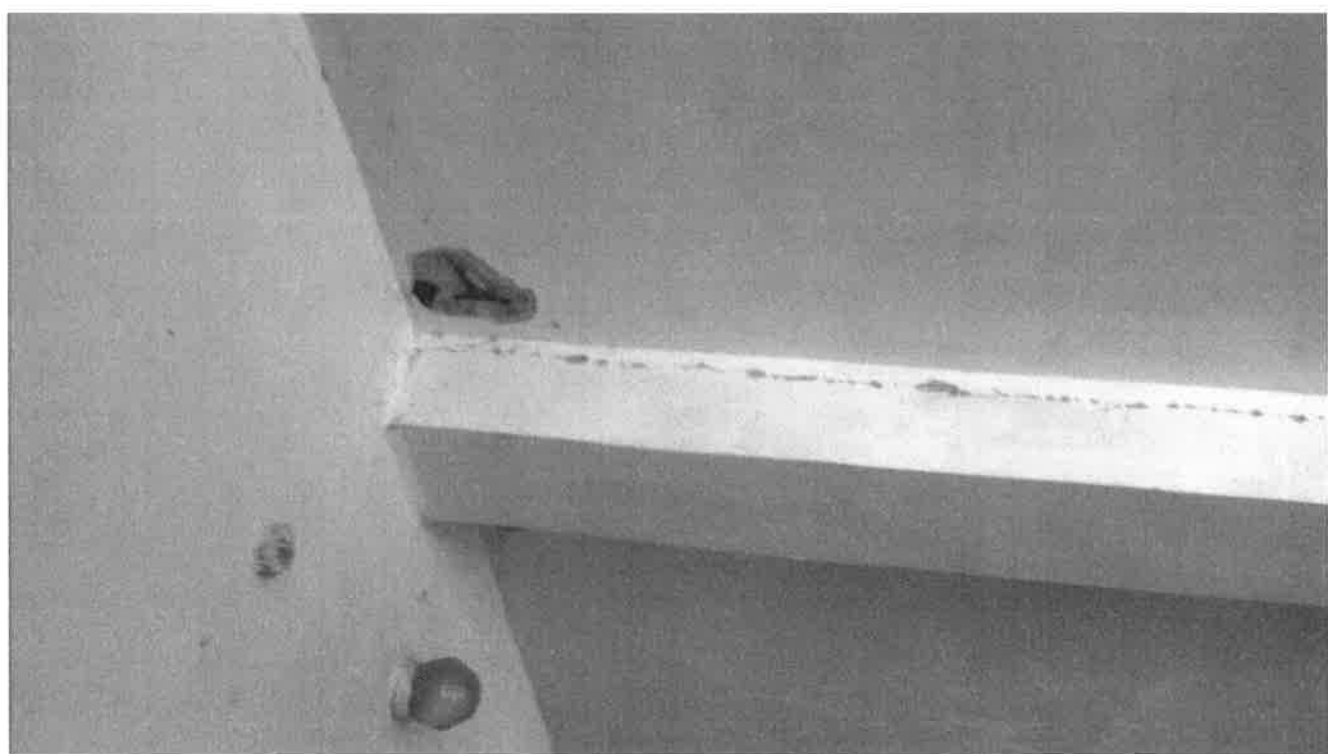
3. Płyta stropowa oparta na podciągu z widocznym zbrojeniem (kontrolne przebicie)

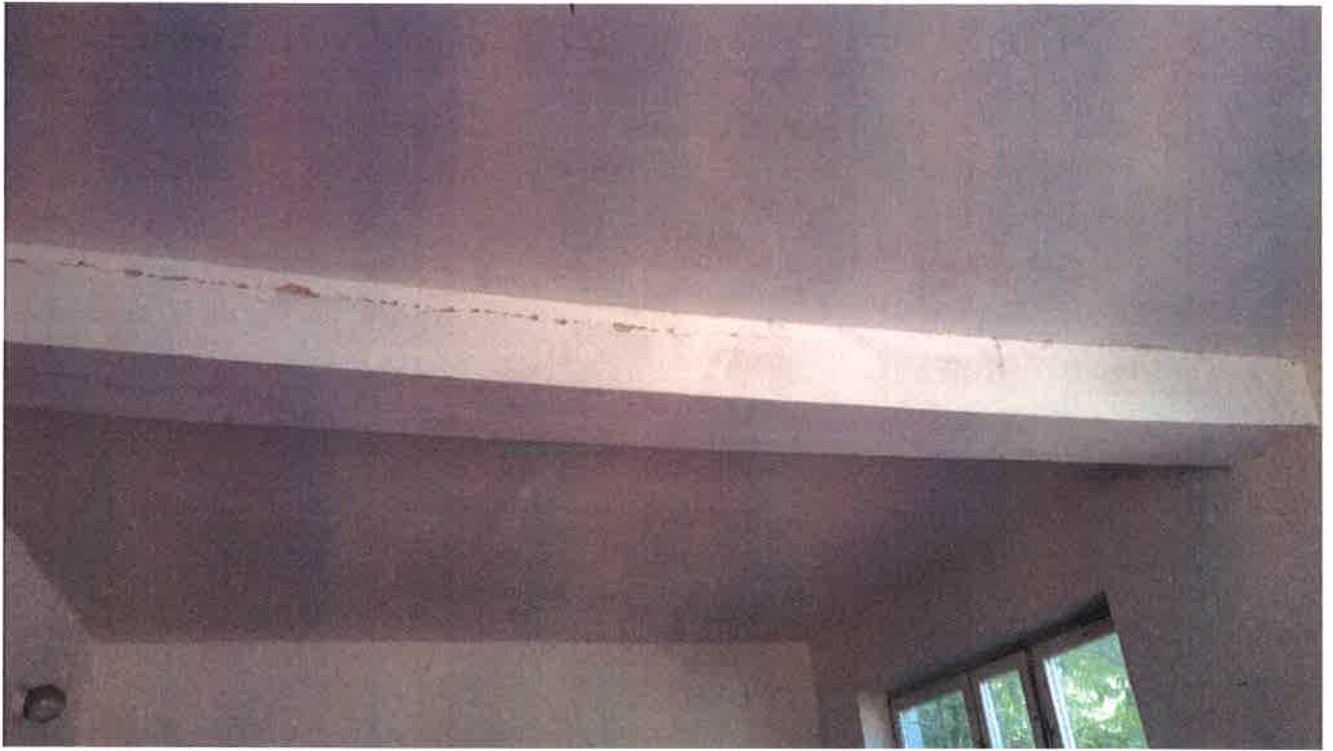
4. Nastąpiło odspajanie (ścinanie) krawędzi podpór (podciągi) spowodowane ugięciem płyty stropowej

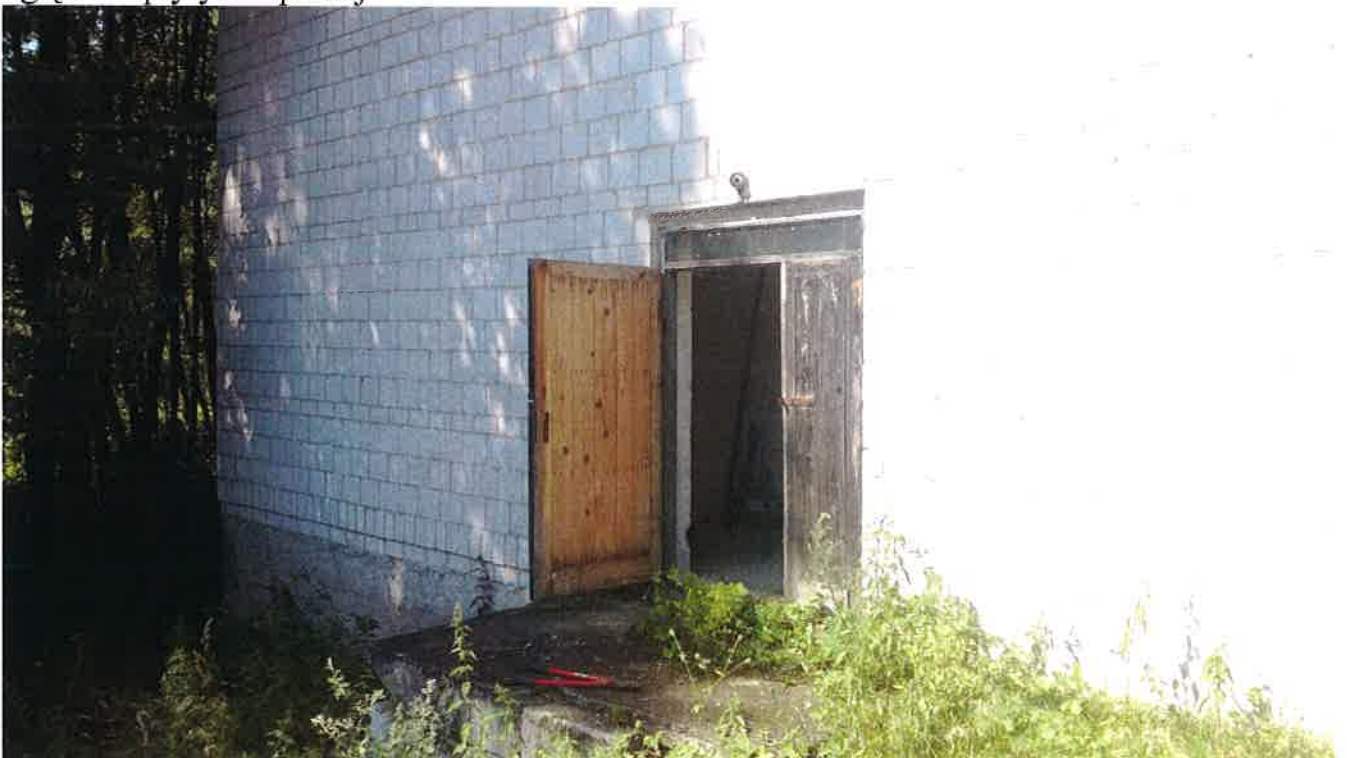
Schody wewnętrzne żelbetowe zlokalizowane w narożniku szczytu budynku . stan techniczny jako konstrukcja są w stanie zadawalającym natomiast nie spełniają normy prawa budowlanego jeśli chodzi o wymiary .

5. Wejście od zewnątrz budynku na klatkę schodową prowadzącą na piętro.
