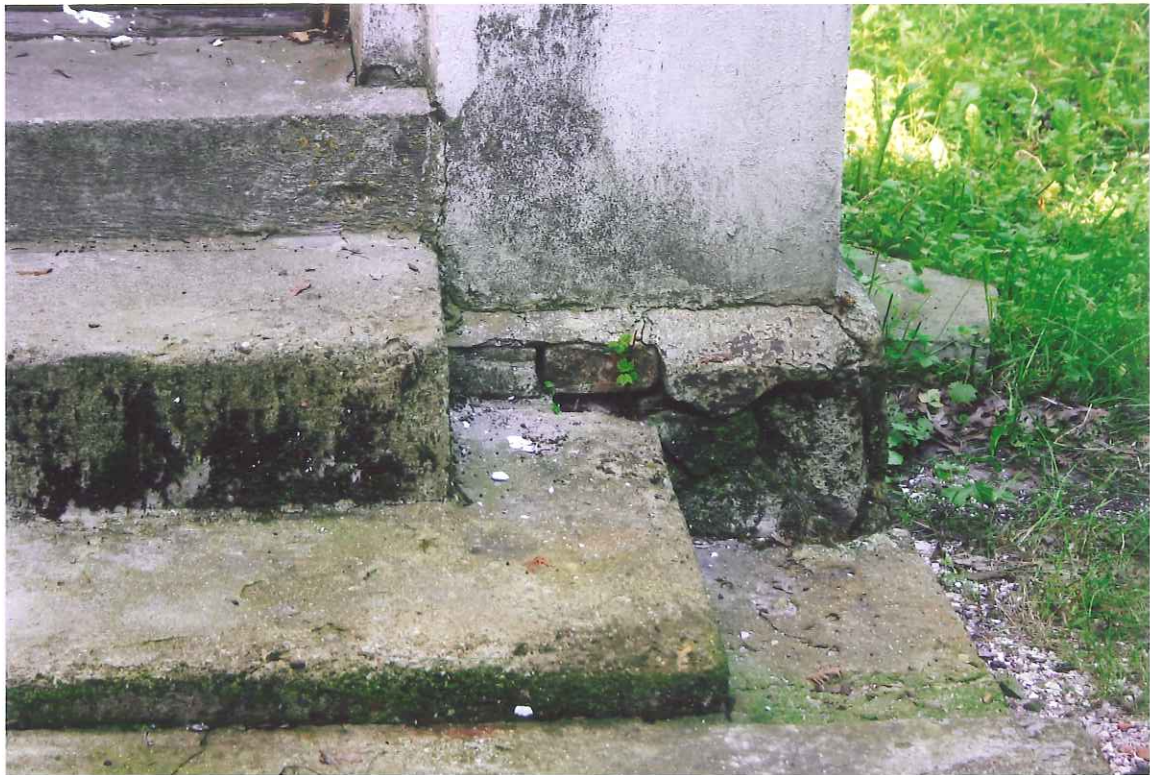
FOT. 12 DWÓR W GRABOWIE SKRZYDŁO WSCHODNIE. ELEWACJI POŁUDNIOWEJ , BETONOWA  
OPASKA

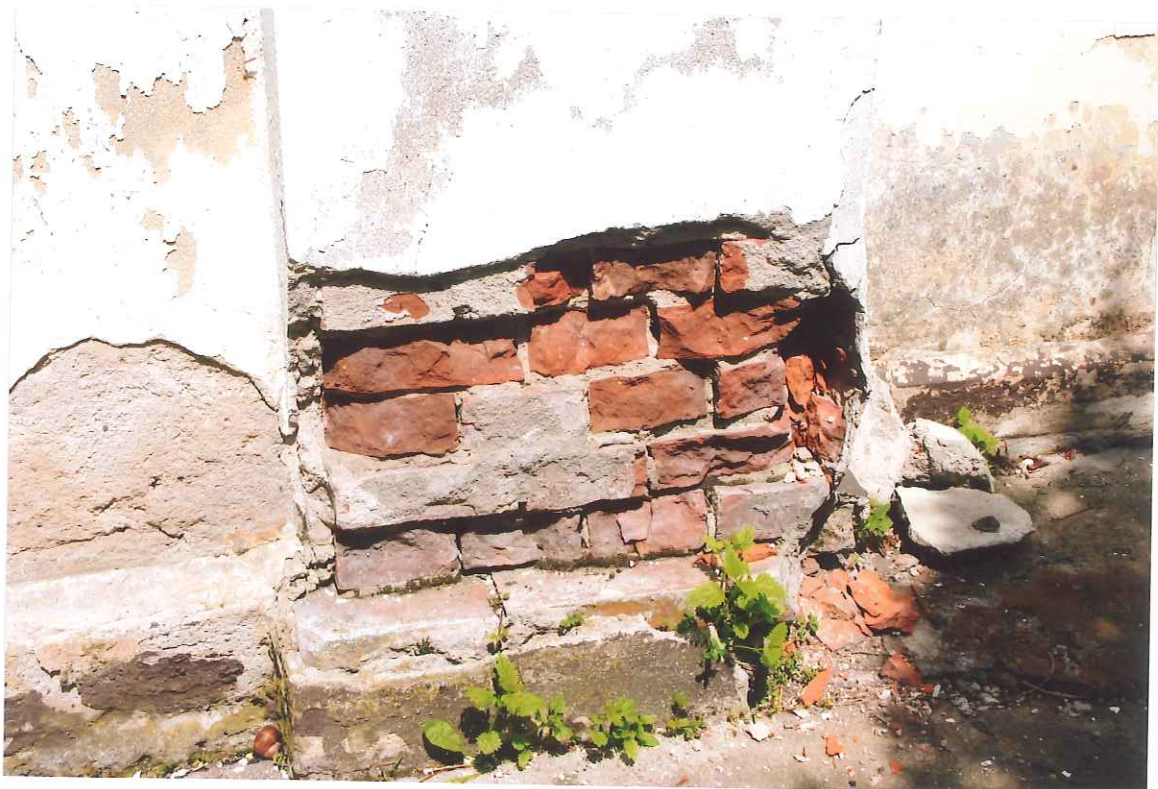
FOT. 13 DWÓR W GRABOWIE SKRZYDŁO ZACHODNIE, ZNISZCZENIA CEGIEŁ SPOWODOWANE  
USZCZELNIENIEM - CEMENTOWY COKÓŁ I OPASKA
