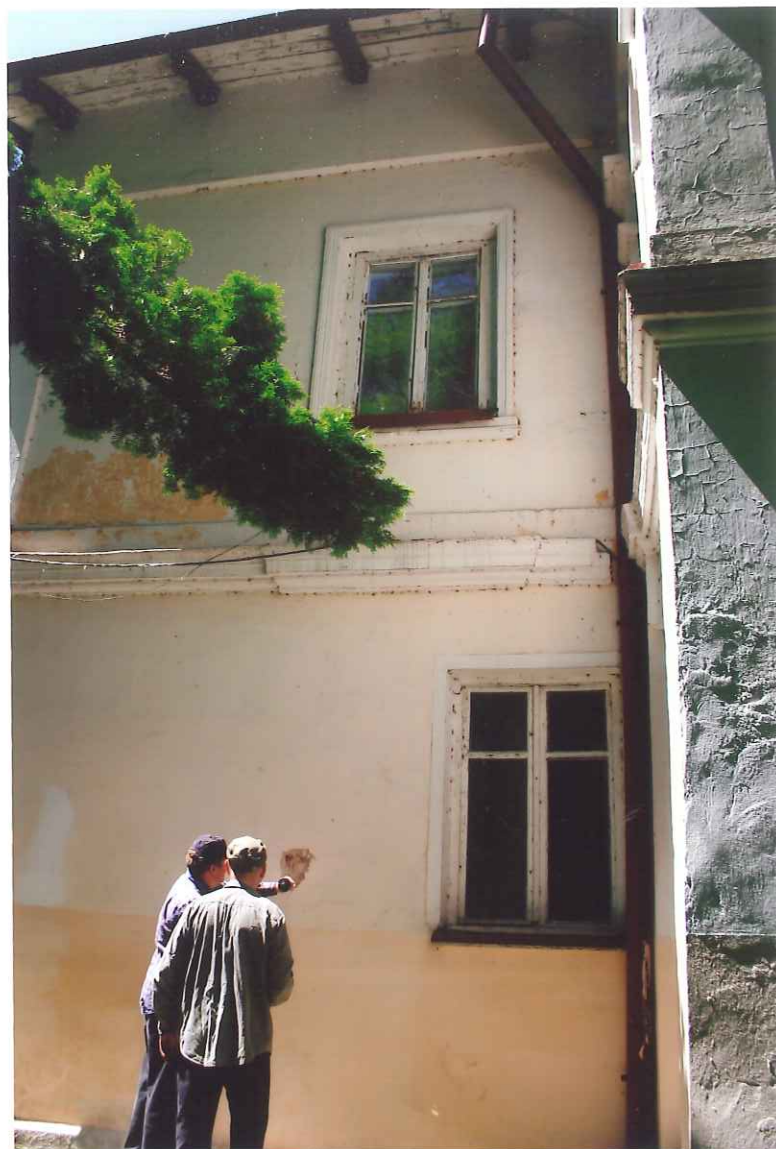
**FOT. 30 DWÓR W GRABOWIE , SKRZYDŁO WSCHODNIE, BADANIA ARCHITEKTONICZNE. ZAŁAMANIE
GZYMSU WSKAZUJE PIERWOTNE USYTUOWANIE OKNA PARTERU**

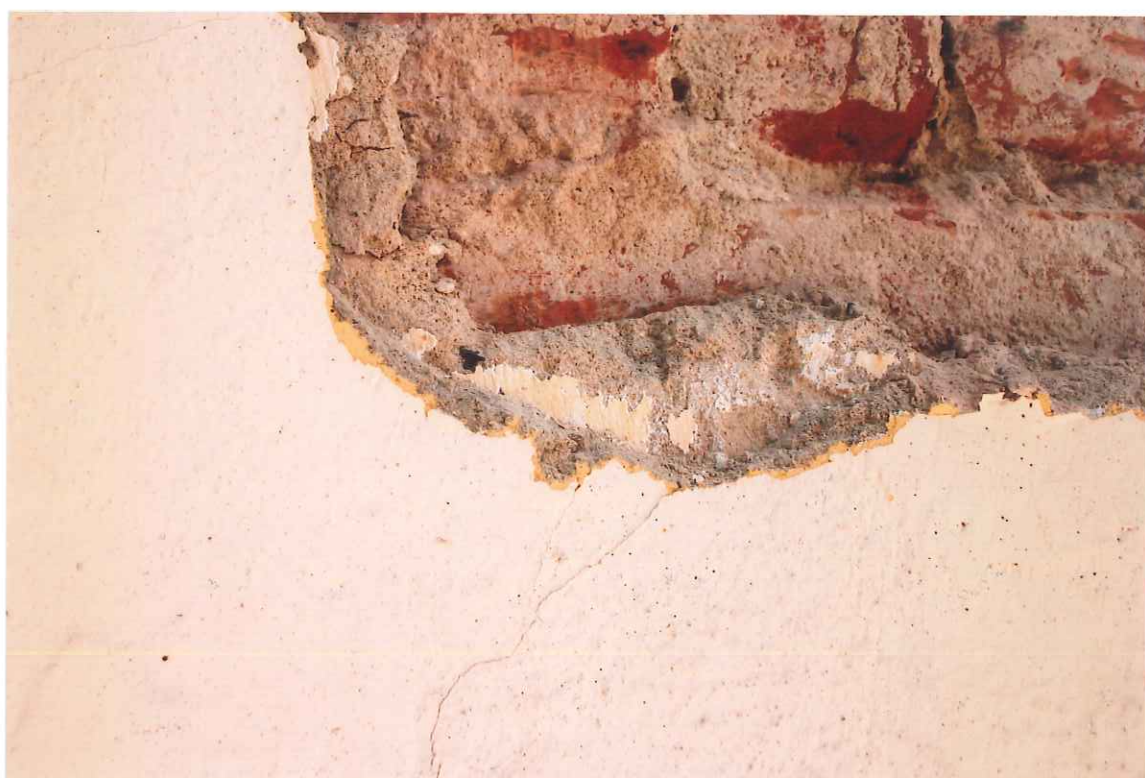
**FOT. 31 DWÓR W GRABOWIE SKRZYDŁO WSCHODNIE , ODKRYWKA UKZUJE ORYGINALNY TYNK Z
POBIAŁĄ I BŁADO UGROWĄ WARSTWĄ FARBY**
